\* Yayın Tarihi: Kasım 2017

\* Yayınlanan: Pompa ile Vana Dergisi

## **Dalgıç Pompa Sistemlerinin Değişim veya Onarımında Karar Süreci** **Decision Process on Replace or Repair of Submersible Pump Systems**

### **E.Cüneyt BULCA**

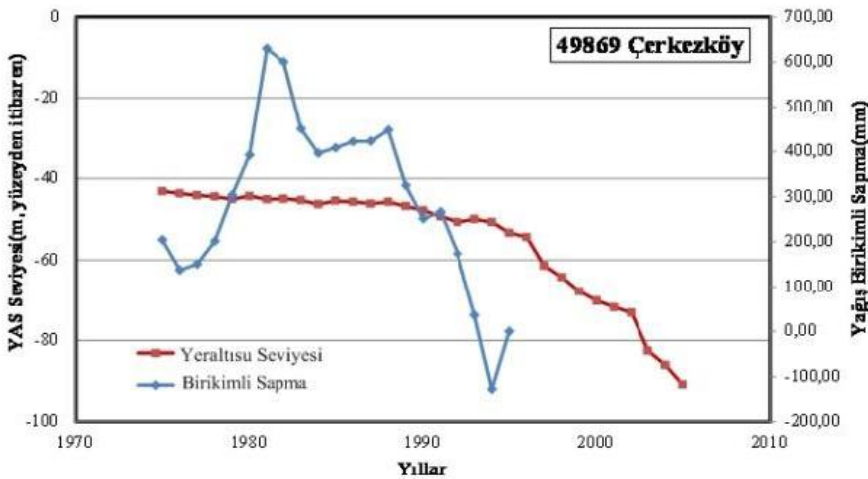
Grafik-1 : Çerkezköy 49869 nolu Rasat Kuyu Verileri- YAS Seviye Değişimi  
 (\*\*) Statik Su Seviyesi: Kuyudan su basılmadığı durumda yeryüzeyi ile yeraltısuyunun bulunduğu mesafe.(mt)  
 (\*\*\*) Dinamik Su Seviyesi: Pompalama işlemi sonrası yeraltısuyunun yeryüzeyi ile olan mesafesi.(mt)

Grafik-1 den görüleceği üzere 2002 yılında 70 mt olan yeraltısuyu seviyesi , 2006 yılında 92 mt ye kadar düşmüştür. Bu düşüm bölge için anormal sayılabilecek bir düşümdür. Bu düşüme bölgede sayıca fazla olan ve proseslerinde girdi olarak yeraltısuyu kullanan işletmelerin ve bölgede kaçak açılan kuyuların neden olduğu aşıkardır. Sonuç olarak kontrolsüz ve aşırı kullanım sonucu 5 Kasım 2009 tarihli resmi gazete ilanı ile Çerkezköyün de dahil olduğu Çorlu 1-1 sahası işletmeye kapatılmıştır.
